29.06.2021 117289	תאריך הדפסה: קוד פרוייקט:	עמוד מס' 1 מתוך 40 עמודים	שם הפרוייקט: גג קונסטרוקציה פלדה-מגרש ספורט בית ספר הרצוג
----------------------	------------------------------	---------------------------	---

רשימת תיוג לבדיקת מדגמיות גגות פלדה באתר מגרשי ספורט

Metallurgical Report No.6918/9

נושא: ביקורת לגג מגרש ספורט בית ספר הרצוג - כפר סבא
Subject:

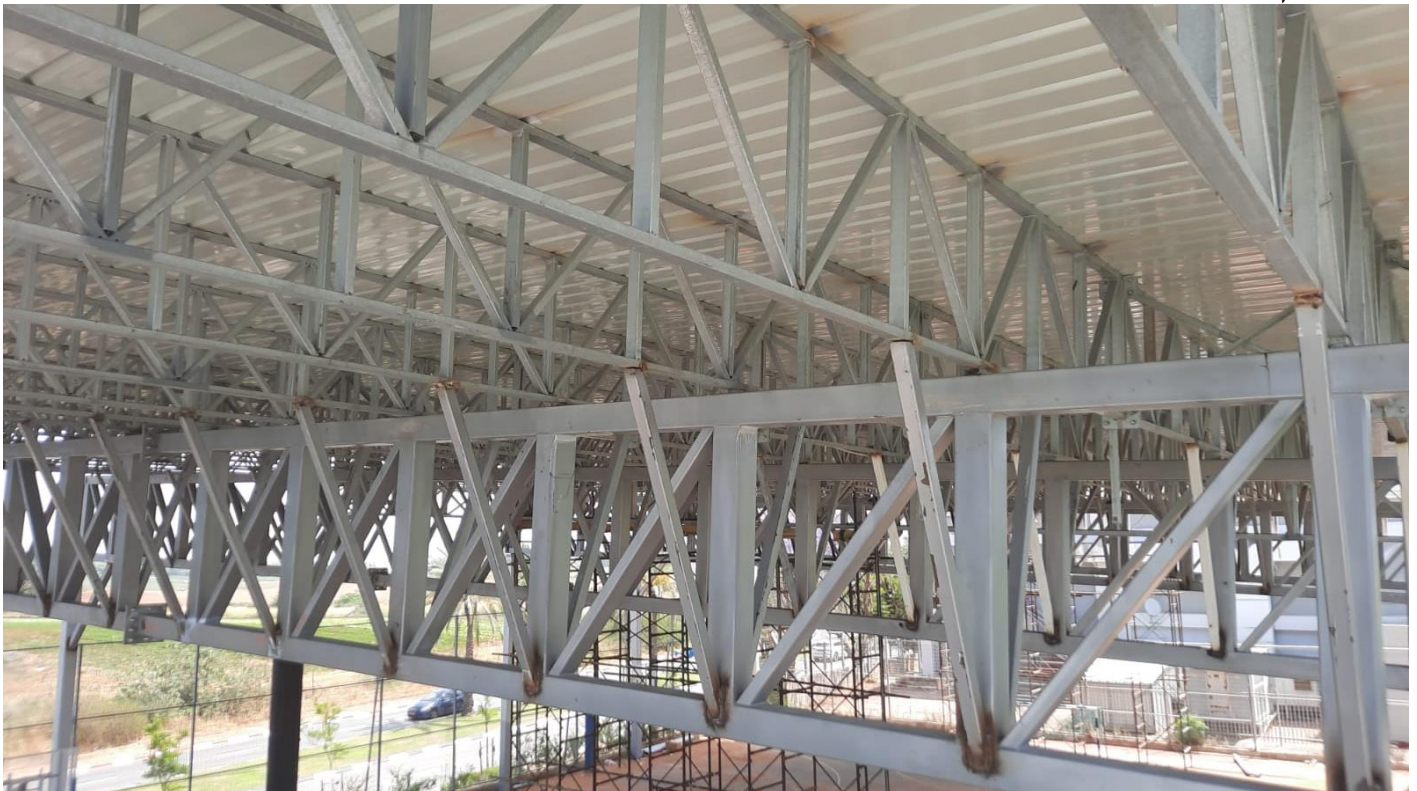
חוסר ריתוך חיבור אלכסוניים אגד מערבי עמודי פלדה – ציר 7-11

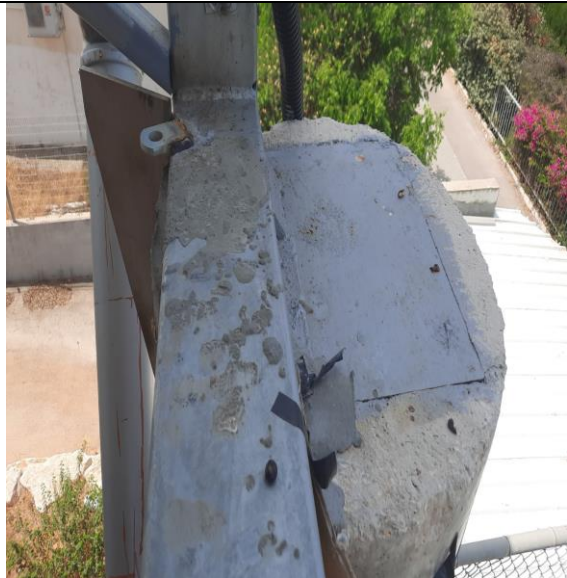
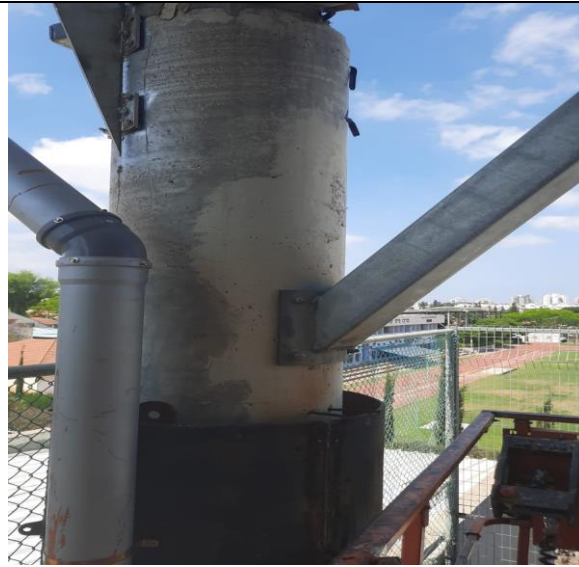
עמוד 1 נקודה כד – אי מרכזו עמוד פלדה בראש עמוד
 חיזוק אלכסונים לאגד ראשי ומסבך – עמוד 1 – עיבוי פלדה 12ממ

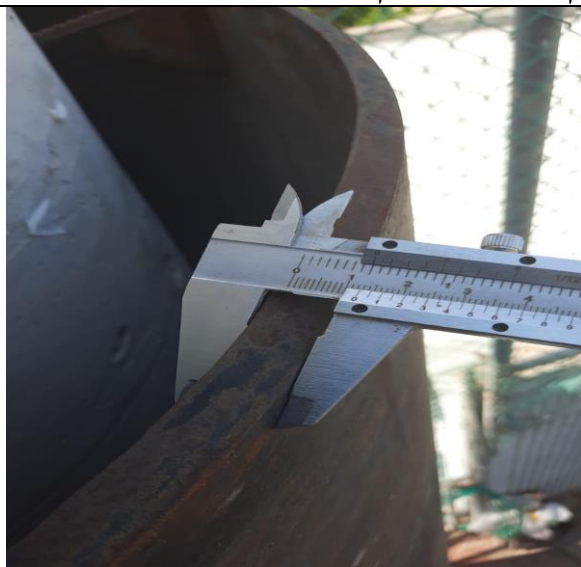
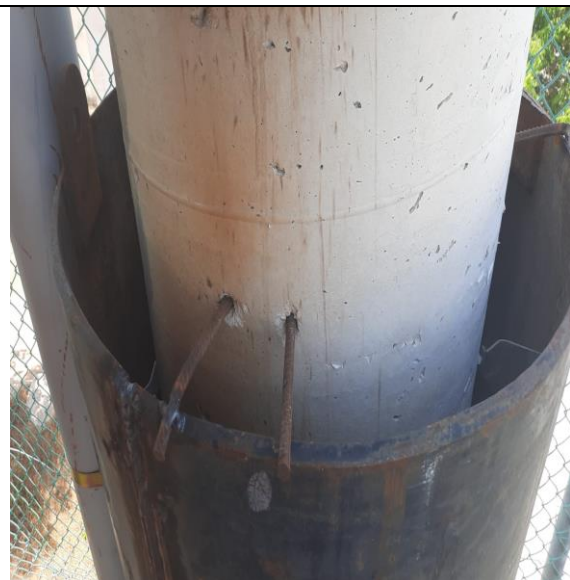
עיבוי פלדה 12ממ לעמוד 1 ועיגונו בקוצים לעמוד בטון

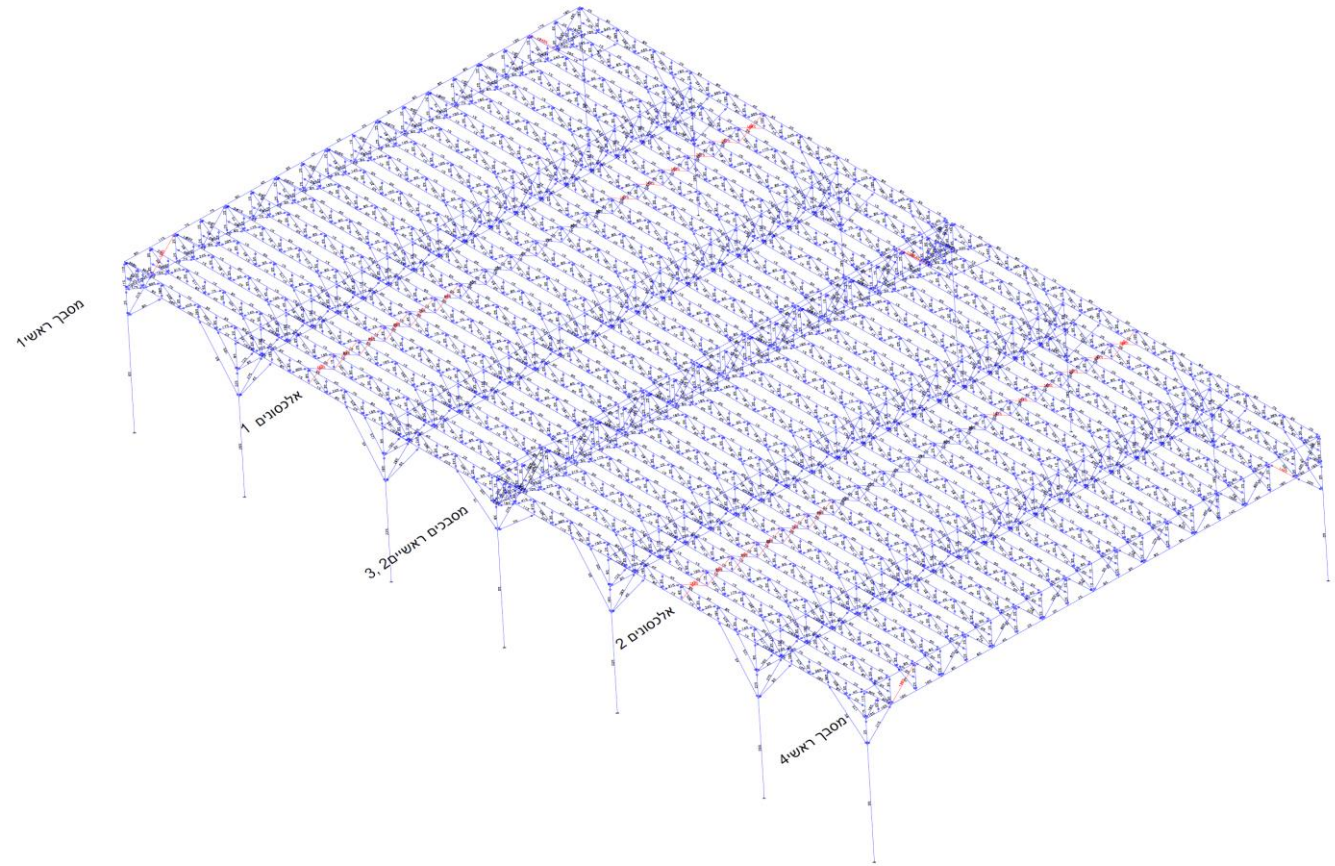
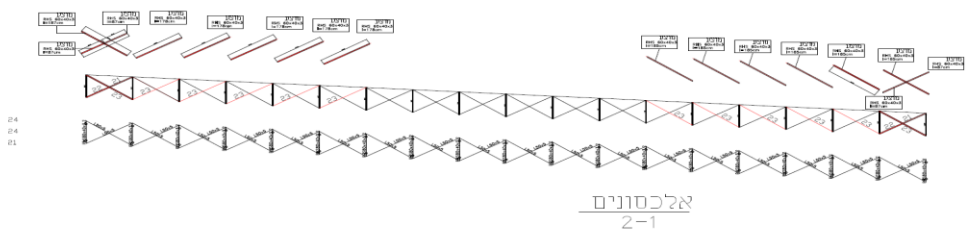
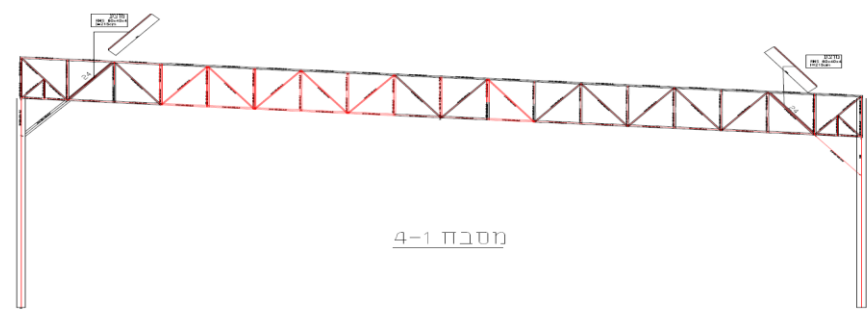
בדיקת פרט חיזוק יהושוע וורון :- חיבור ריתוכים נמצא תקין, גיאומטריה אושר ע"י פיקוח

הערות
 1. ריתוכים של המוטות המוצעים עובי הריתוכים 4 מ"מ
 קצבות של מוטות ריתוך לכל האורך ריתוך מלא
 ריתוך לאורך : ב-2 הצדדים אורך הריתוך 50 מ"מ
 עם הפסקה של 120 מ"מ

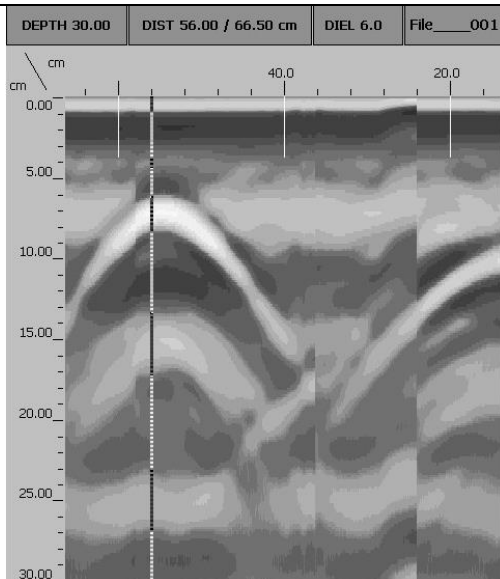
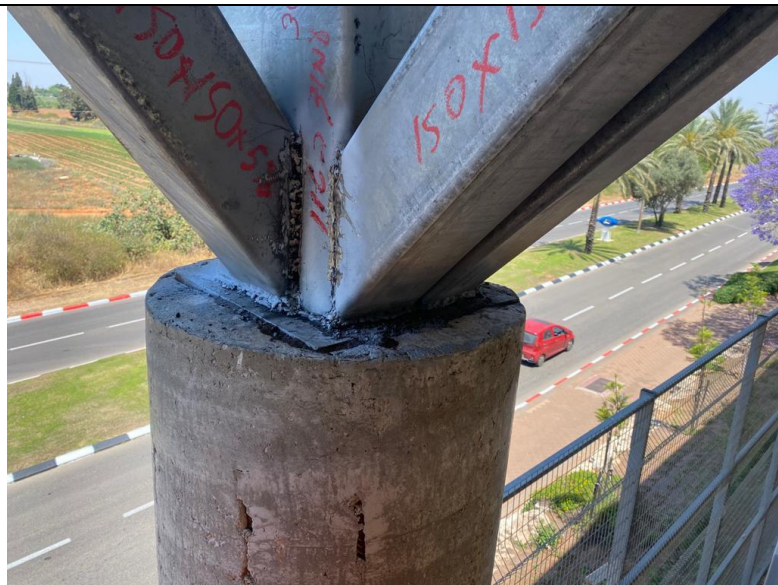
2.1 ראש עמוד בטון מס 1 – נקודה כד'

סריקה f-1 עמוד 1- אינדיקציה לברזל בעומק

עמוד 3 : ברזל זיון חשוף בבטון ריתוכים פסולים : 13 מאי 2021

* אין ממצא מובהק לכמות ברזלים/זויתנים מפלטת פלדה בבטון לעומק העמוד – עומק עד 40 ס"מ
 ** ברזל כלוב העמוד לא ממורכז – חלקו חשוף ללא עובי בטון המגן על הברזל כנדרש בשרטוט המתכנן

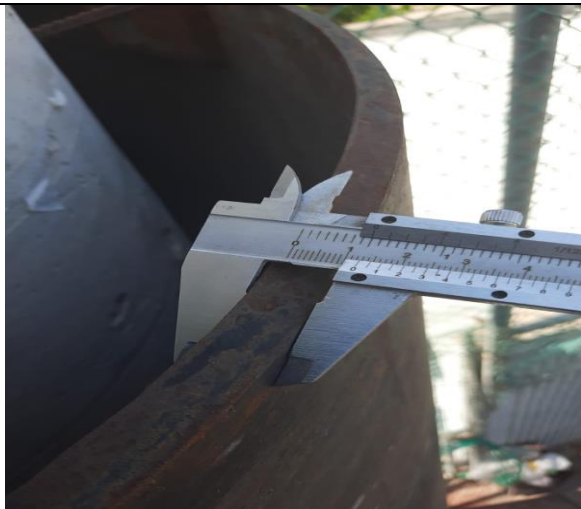
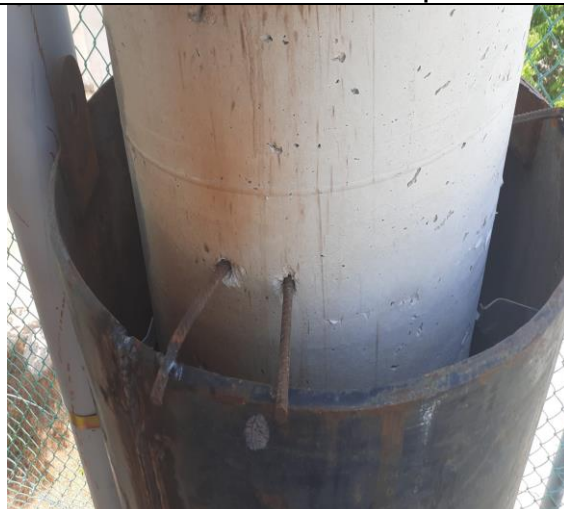
2.2 עמוד בטון 1 + 3+4+6 – חיזוק מהנדס אנגל

עמוד 1 – חיזוק עמוד בטון (עמוד בטון בגובה 745סמ) במעטפת פלדה גובה 580סמ קוטר 80סמ עובי 12ממ מעוגן לעמוד בטון בארבע ברזלי 10ממ מצולע

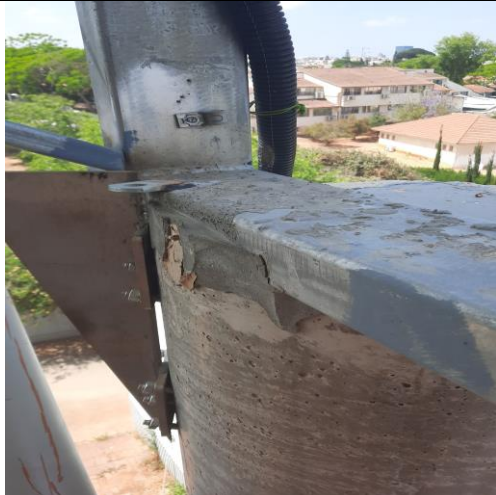
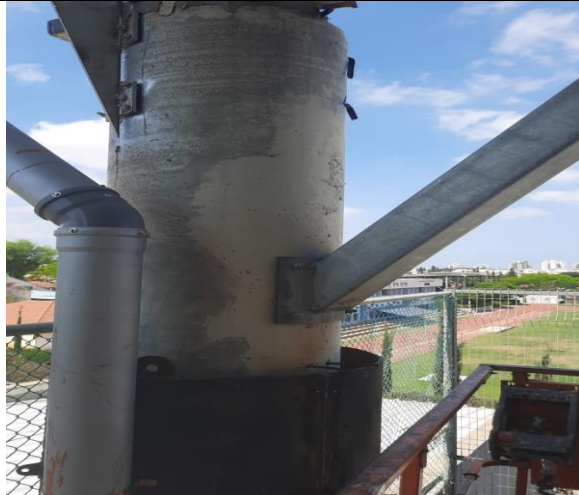
עמוד 1 – חיזוק מהנדס אנגל – זוויתן לאגד ראשי ומשולש למסבח – נמצאו ליקויים בריתוכים- תוקן בבדיקה 17 יוני 2021

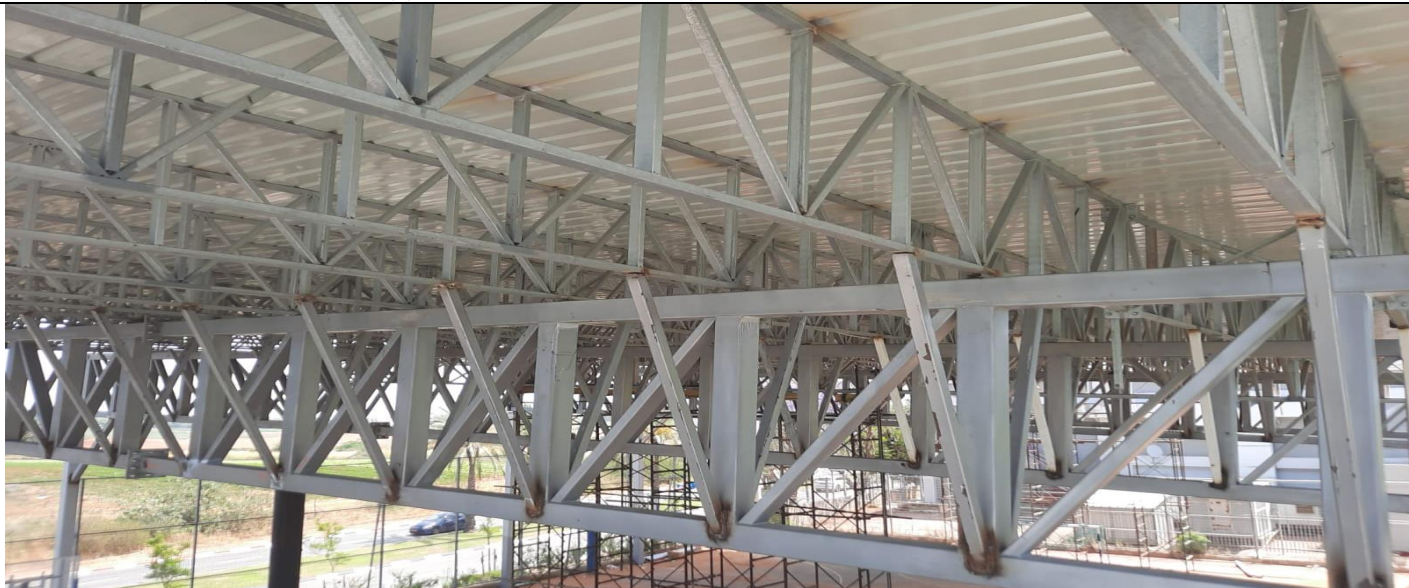
תוספת חיזוק מהנדס אנגל באגד ראשיים – זוויתנים – נמצאו ליקויי ריתוכים, הושלם תיקון ריתוכים בבדיקה סופית 17 יוני

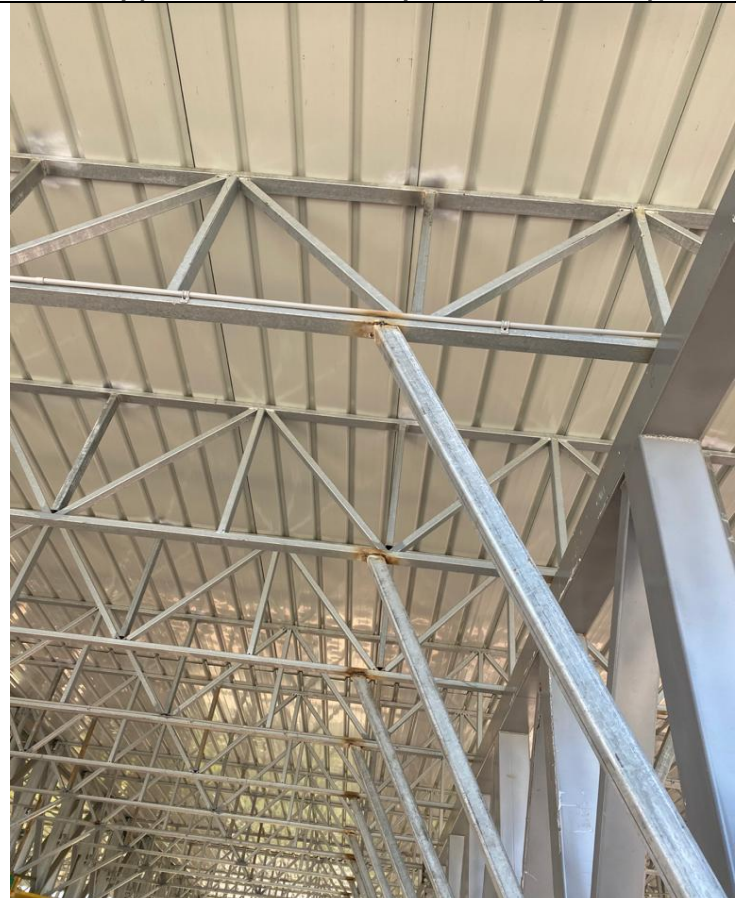
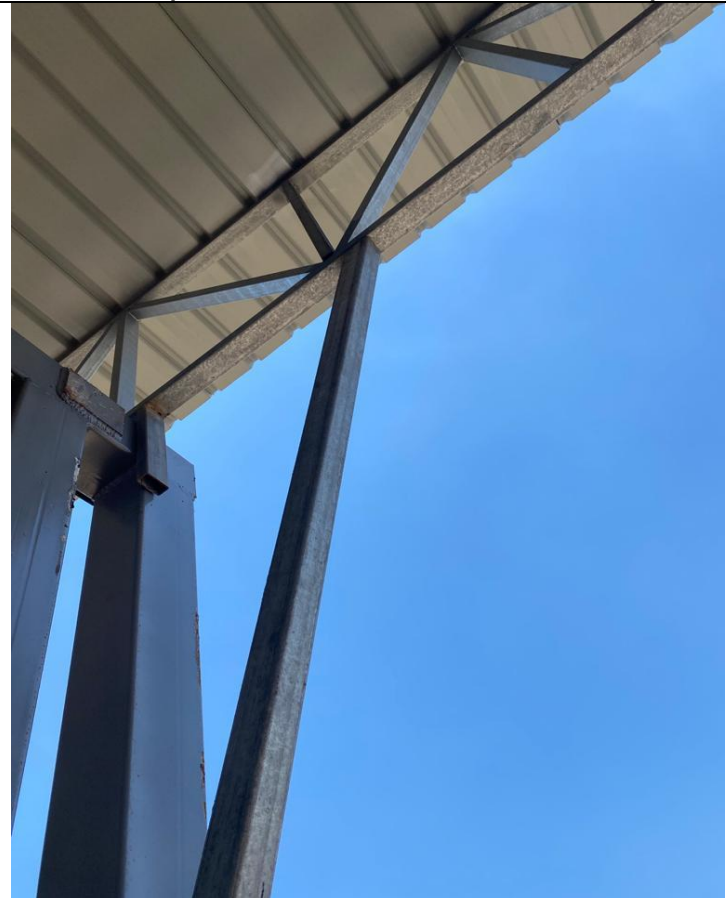
חיזוק מהנדס אנגל במסבכים בגג – ליקויים בריתוכים נבדקו בבדיקה בתאריך 17 יוני ונמצא תקין

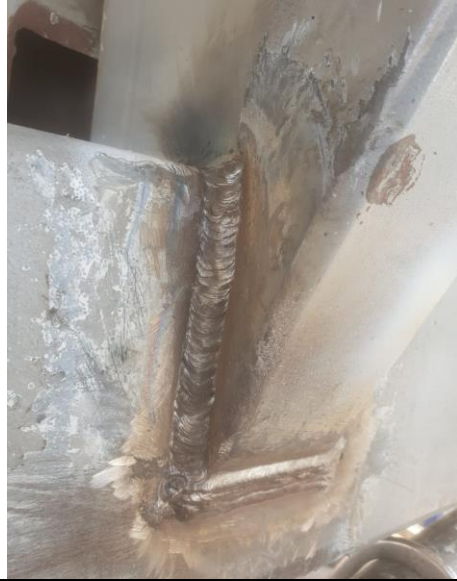
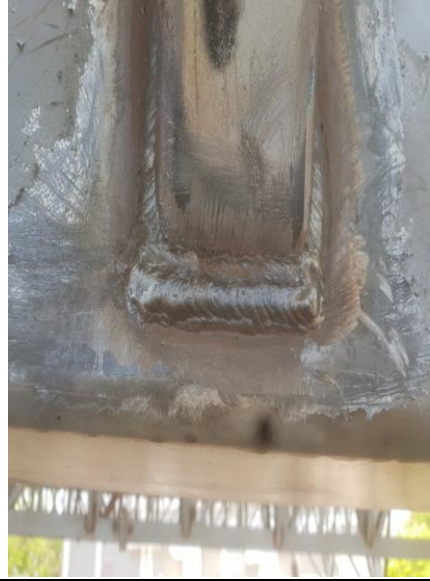
תיעוד ריתוכים - לאחר תיקון 17 יוני

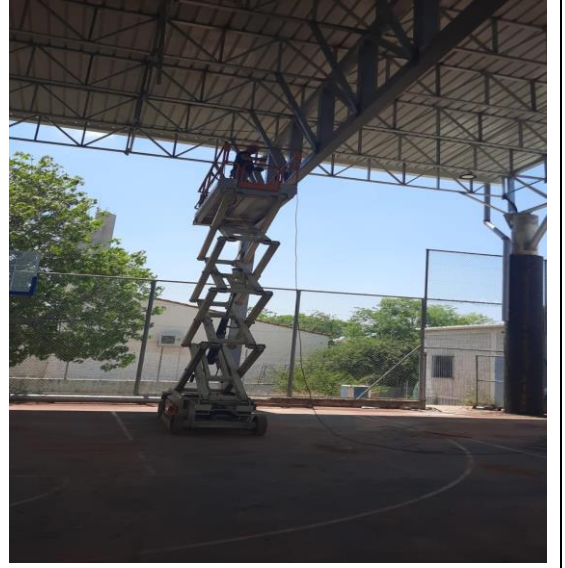
בדיקת ריתוכים 13 מאי מקטע כה

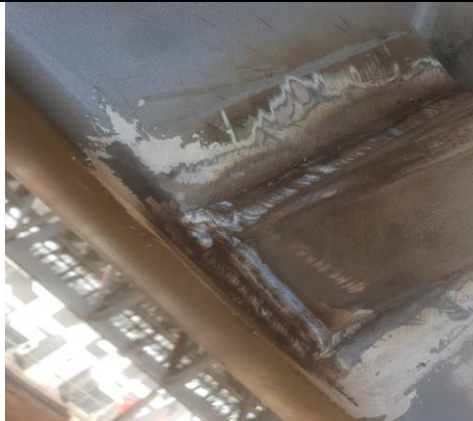
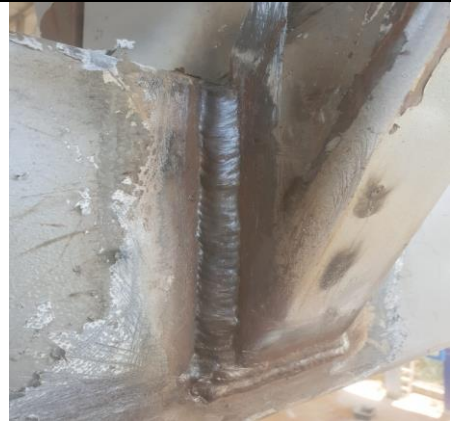
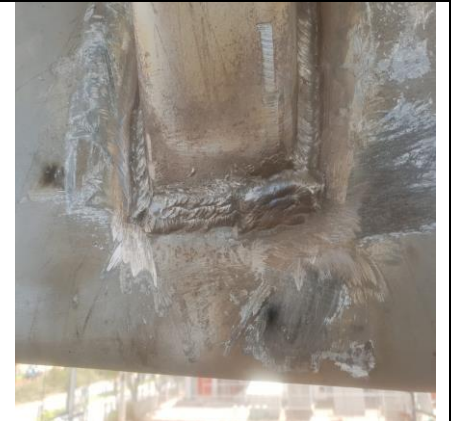
תיקון ריתוכים בבדיקה 17 יוני

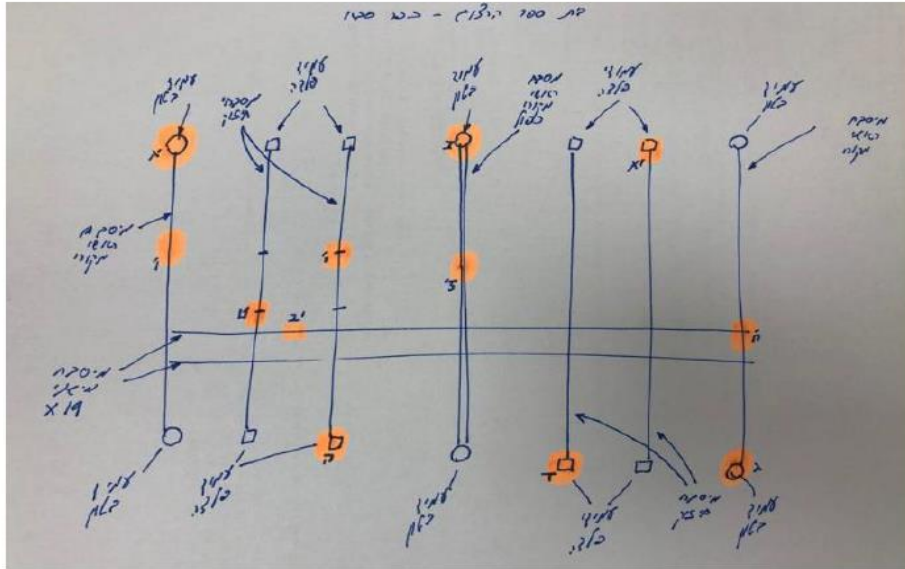
תמונה 2: אזורי הבדיקה.

2.2. אזורים שנבדקו סומנו בכתום על גבי השרטוט

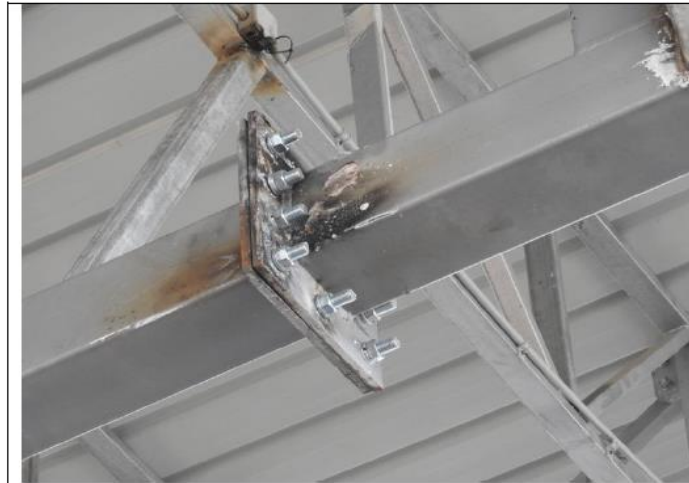
חיבור אגד ראשי
 בוצע חיתוך ברנר
 באזור הברגים

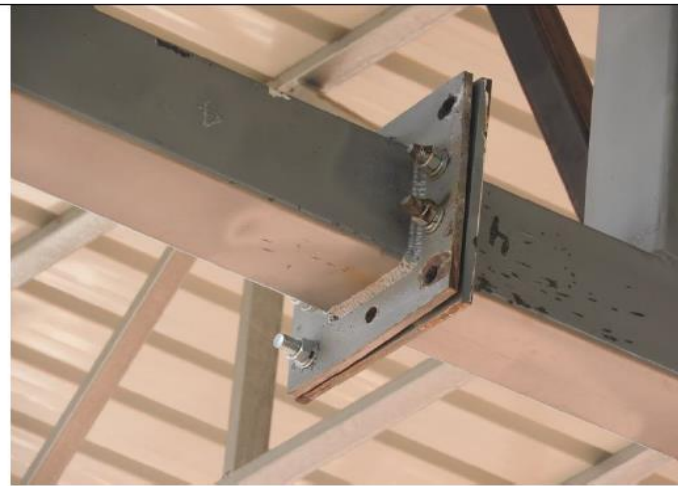
חיבור אגד ראשי
 חסרים ברגים

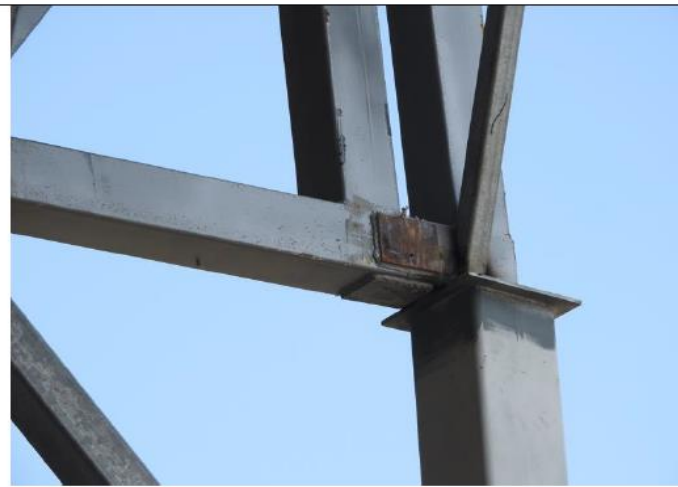
פרט הארכה אגד
 ראשי – יש לקבל
 אישור
