י"ד אב תשע"ה
30 יולי 2015
s150703

הנדון: דוח מדידות רעש מתנועת כלי רכב בכביש דרך הפועל.

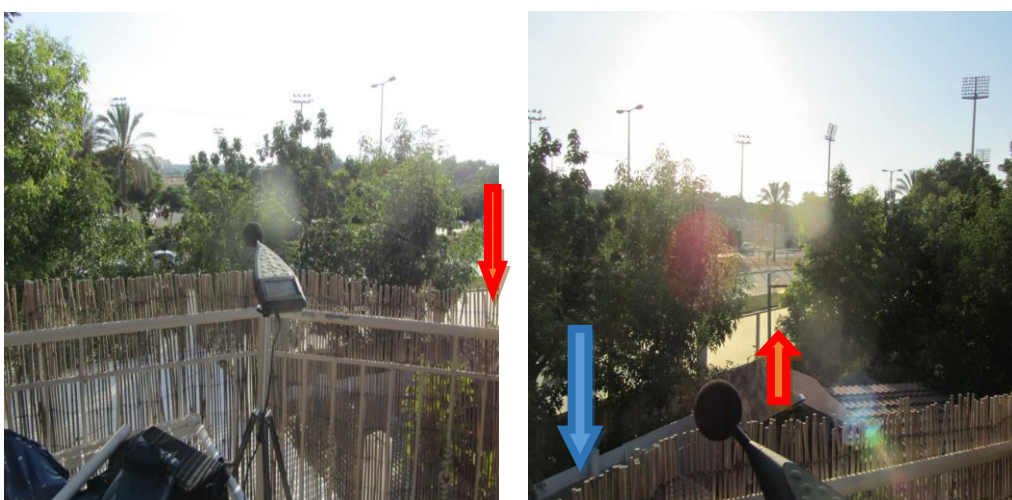
תמונות 2 ו-3. מבט על מערך הכבישים מנקודת המדידה מס' 1 (מרפסת הפתוחה) בחזית הקומה השנייה של הבית.

- מפלס המרבי של הרעש שווה הערך הנמדד בחזית של קומה השנייה, נקודה מס' 1, הינו $Leq = 62 \text{ dB(A)}$
- מפלס המרבי של הרעש שווה הערך הנמדד בחזית של קומת הקרקע, נקודה מס' 2, הינו $Leq = 58 \text{ dB(A)}$
- תוצאות המדידות מצביעות על כך כי מפלסי הרעש, כפי שהם נמדדו במקום, אינם חורגים מהקריטריון המומלץ ע"י המשרד להגנת הסביבה לרעש מכבישים עירוניים.

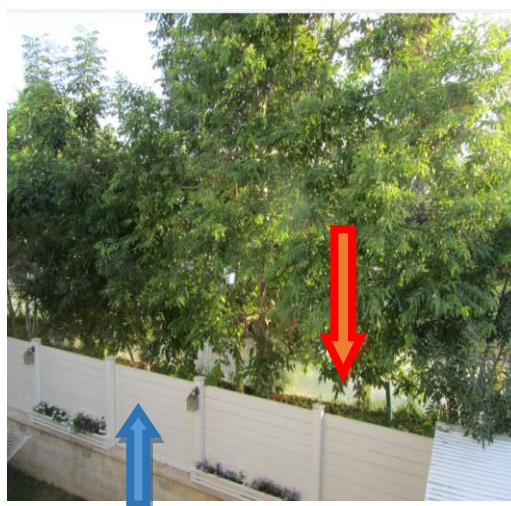
תמונה 4. מבט על חצר הבית, קומת הקרקע, מהמרפסת הפתוחה שבקומה השנייה.

- חץ אדום מסמן את הקיר האקוסטי הקיים (שקוף) בגבול שצ"פ שכונתי ומעברו מדרכה להולכי רגל וכביש דרך הפועל;
- חץ כחול מסמן את הגדר הפרטי (עץ) בגבול החצר של הפונים.
