מחלקת האזורית לאיכות הסביבה רעננה
SINCE - 1988
כ"ח אב תשע"ד
24 אוגוסט 2014
s140801

הנדון: מטרדי רעש ממנימרקט ברח' רופין 2, כפר-סבא – דו"ח מדידות רעש

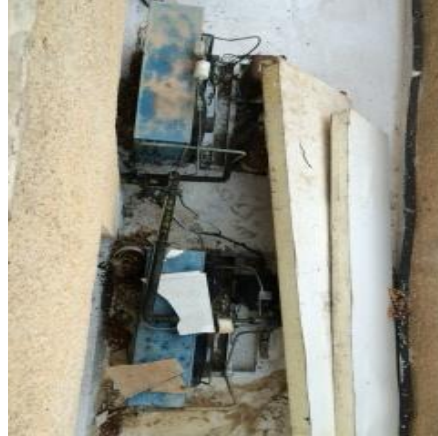
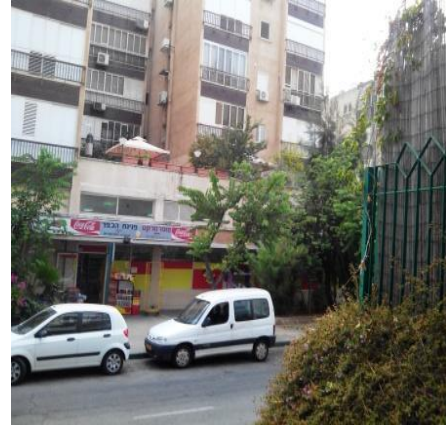
- לטענת מתלוננים, המקור העיקרי הגורם למטרדי הרעש הבלתי נסבל, במיוחד בשעות הלילה, הוא פעילות המעבים של מערכת הקירור, אשר מותקנים על הגגון המפריד בין המנימרקט למרפסת של דירת המתלוננים.

תמונות: מבט על יחידות חיצוניות של מערכת הקירור השייכת למינימרקט מהמרפסת של המתלוננים ברח' דופין 2

בהתבסס על התוצאות שהתקבלו מהמדידה שביצעתי כמפורט לעיל, אני קובע, כי הרעש הנשמע בדירת משפ' ירקוני במצב הנוכחי ואשר נגרם על ידי מערכת הקירור של מינימרקט, הינו רעש בלתי סביר כמוגדר בתקנה 2 לתקנות ולכן הוא מהווה הפרה של הוראת סעיף 2 לחוק למניעת מפגעים, התשכ"א-1961.
