י"ב כסלו תשע"ו  
24 נובמבר 2015  
s151101

הנדון: דוח מדידות רעש הנגרם מתנועת כלי רכב בכבישים 6 ו-5504 בשכונת קפלן.

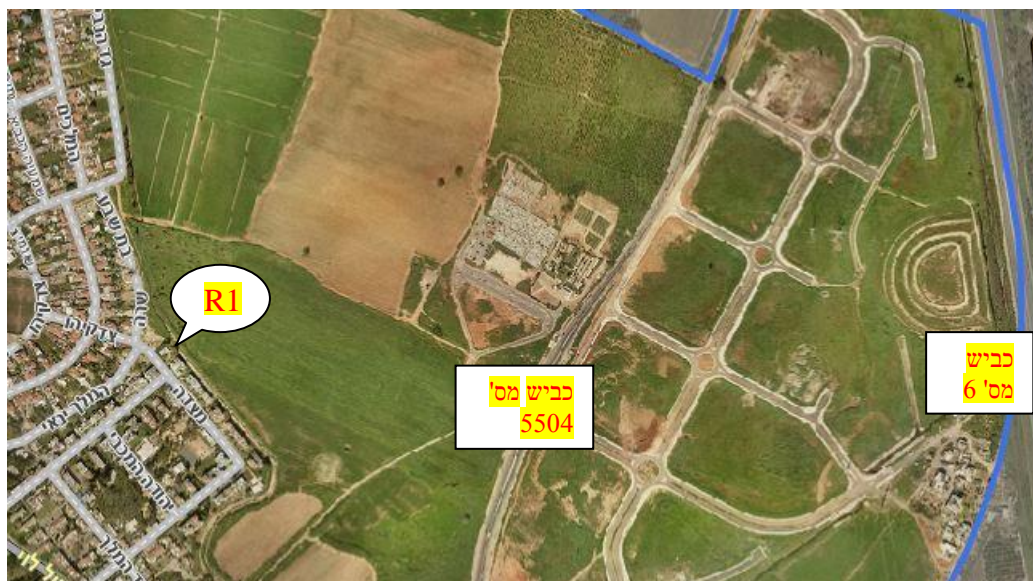
תמונה 1. תרשים סביבה, בו נערכו מדידות, מתוך המפה GIS של עיריית כפר-סבא.

- נקודה R1 מסמנת את המיקום בו נערכה מדידת מפלסי הרעש שווה הערך;
- המרחק בקו האווירי מנקודת המדידה R1 עד לכביש מס' 5504, הוא מעל 500 מטר;
- המרחק בקו האווירי מנקודת המדידה R1 עד לכביש מס' 6, הוא מעל 1400 מטר;
- המרחק בקו האווירי מנקודת המדידה R1 עד לבתי המגורים שבפינת רחובות שרה וצדקיהו, הוא מעל 60 מטר.

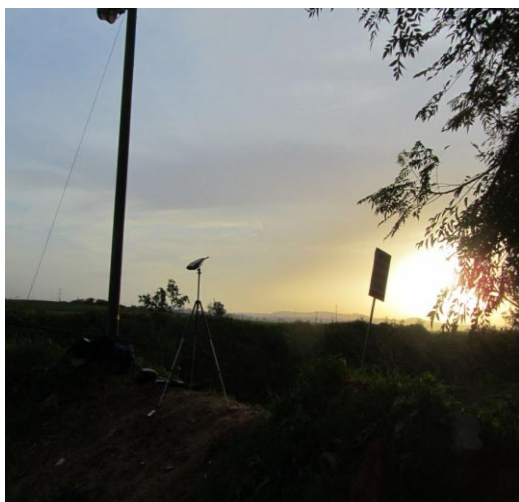
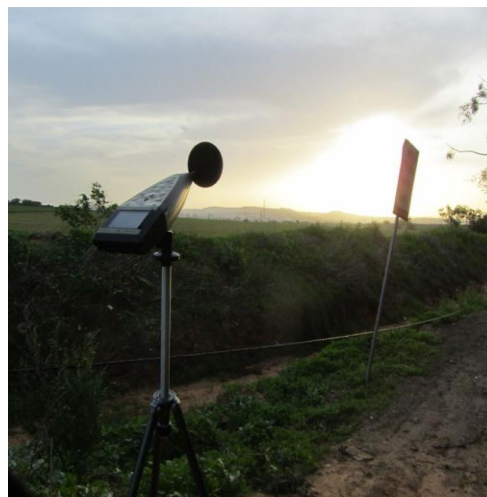
- בנקודה R1 – שביל בפינת רחובות צדקיהו, שרה ומצדה – בוצעו שתי מדידות רצופות של כ- 30 דקות כ.א. (תמונות מס' 2 ו-3);
- בנוסף ובמקביל ערכתי שתי מדידות רצופות של כ- 15 דקות כ.א. ע"י סריקה איתי בשטחים הפתוחים בין חזיתות בתי המגורים בפינת רחובות שרה וצדקיהו לנקודת המדידה R1. (תמונות 4 ו-5).

תמונות 2 ו-3. מבט על מערך הכבישים נשואי התלונה מנקודת המדידה R1

- מפלס הרעש שווה הערך (הממוצע) הנמדד בנקודה R1, הינו  $Leq = 54.3 \text{ dB(A)}$  ;
- מפלס הרעש שווה הערך (הממוצע) הנמדד בסריקה איתי, הינו  $Leq = 55.2 \text{ dB(A)}$  ;
- תוצאות המדידות מצביעות על כך כי הרעש המגיעה לשכונת קפלן מתנועת כלי רכב במערך הכבישים הנ"ל, כפי שהוא נמדד במקום, איננו חורג, ואף נמוך משמעותי, מהקריטריון המומלץ ע"י המשרד להגנת הסביבה לרעש מכבישים.

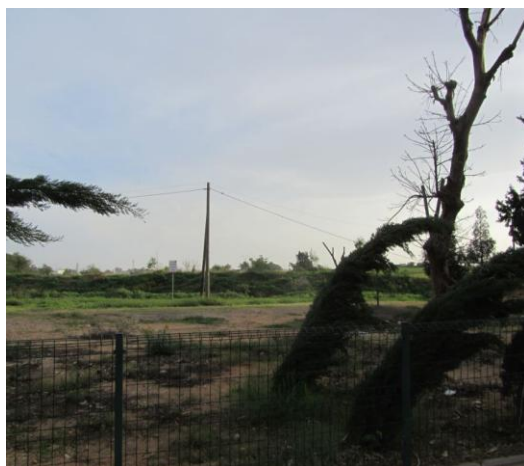
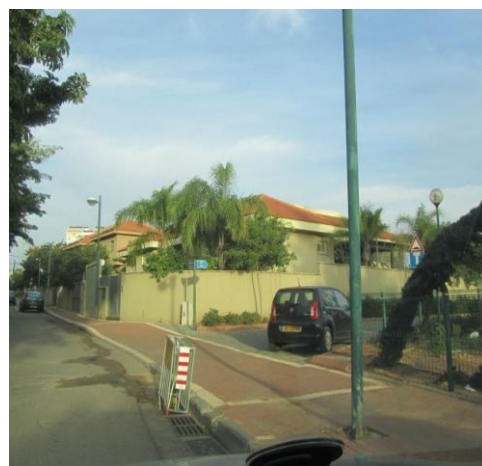
תמונה 4 ו-5. מבט על שטח הפתוח (בו נערכה מדידה ע"י סריקה איתל) בין בתי המגורים  
בפינת רחובות צדקיהו ושרה לנקודת המדידה R1.
